Lavori di adeguamento delle banchine nn. 13 e 14 all'ormeggio delle navi traghetto - 2° stralcio AGGIORNAMENTO DEL PROGETTO ESECUTIVO

Relazione Generale

OM RG

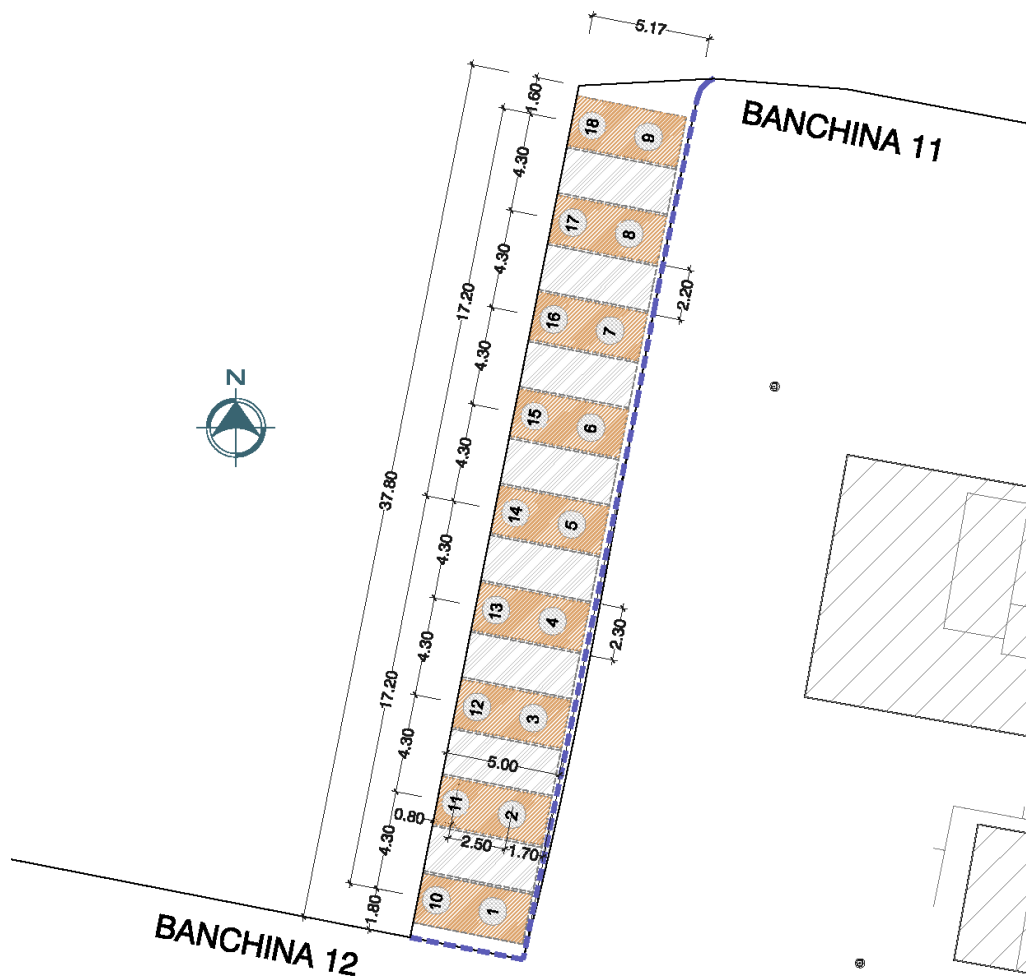
Figura 10: Banchina 12 – Disposizione elementi strutturali

Per quanto riguarda il raccordo ad angolo retto fra la banchina n.12 e la n.11, l'avanzamento lato porto di 5 m dello stesso viene realizzato attraverso una struttura a giorno costituita da 9 coppie di pali trivellati in calcestruzzo C35/45, di $\Phi 1200$ e lunghezza variabile di circa 21 e 23 m disposte trasversalmente ad interasse di 2.50 m e longitudinalmente ad interasse di 4.30 m (Vedi Figura 10) e completata da una sovrastruttura di c.a. La parte immersa dei pali sarà rivestita mediante camicia in acciaio la cui lunghezza si spinge sino ad un metro al di sotto del fondale marino.

L'impalcato di progetto (vedi Figura 10) verrà realizzato secondo le seguenti fasi costruttive:
